## **Edital de Tomada de Preços nº. 019A/2019**

**Processo Nº 0050.1511/19-9**

**1.1.** O presente procedimento licitatório visa à contratação de empresa especializada, para execução dos serviços necessários para a recuperação estrutural do prédio sede da ASCAR/EMATER-RS, localizado na Rua Botafogo, 1051, Bairro Menino Deus, em Porto Alegre/RS, do tipo “MENOR PREÇO”, EMPREITADA POR PREÇO GLOBAL, com fornecimento de material e mão de obra, conforme descrição e condições especificadas no **ANEXO I – PROJETO BÁSICO**, e demais condições estabelecidas neste edital.

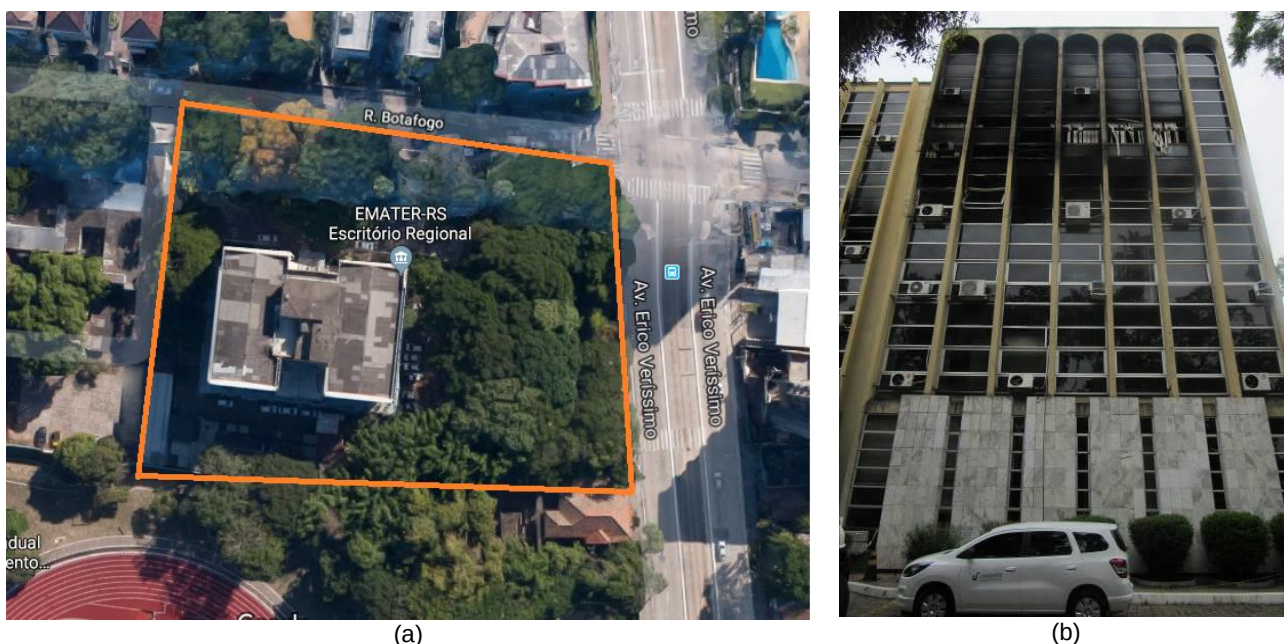
ocorrência do sinistro teve reflexos, além do pavimento atingido (4º pavimento), nos elementos do 3º e do 5º pavimento, ficando limitado à ala oeste e ao saguão da edificação. A Figura 1 apresenta uma imagem aérea do terreno onde a edificação está implantada e uma vista da fachada principal da ala oeste, atingida pelo incêndio.

**Figura 1 – (a) Imagem aérea do terreno onde a edificação está implantada (Google Maps, 2018) e (b) vista da fachada frontal da ala oeste**

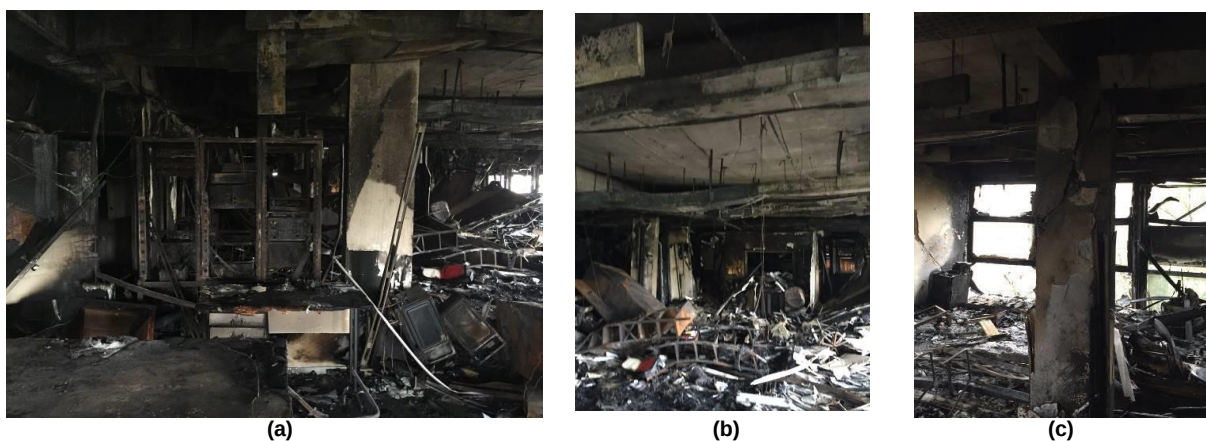
A primeira visita realizada na edificação após a ocorrência do incêndio foi no dia 29 de junho de 2018. A Figura 3 apresenta imagens da situação encontrada no local, através da qual é possível observar que a maior parte dos móveis e objetos do local foi danificada pelas altas temperaturas e pelas atividades de combate ao fogo. Além disso, verificou-se que diversos sistemas construtivos foram danificados, principalmente o pilar apresentado na Figura 3 (c).

**Figura 3 – Imagens registradas no quarto pavimento da edificação dois dias após o sinistro**

Na ocasião foi realizada uma recomendação formal para que a edificação permanecesse interditada até que fosse contratado um responsável técnico para realizar o escoramento dos elementos afetados, seguido pela remoção dos entulhos e limpeza do local, para que, então, pudesse ser realizada uma inspeção detalhada e uma avaliação completa do sistema estrutural da edificação. O projeto de escoramento foi realizado pela empresa SIMCON – Soluções Estruturais Ltda, sob a responsabilidade técnica do Eng. Civil Fábio Ricardo Simon (CREA-RS 107.128), em 12 de julho de 2018. A Figura 4 apresenta uma indicação dos elementos escorados, conforme o referido projeto.

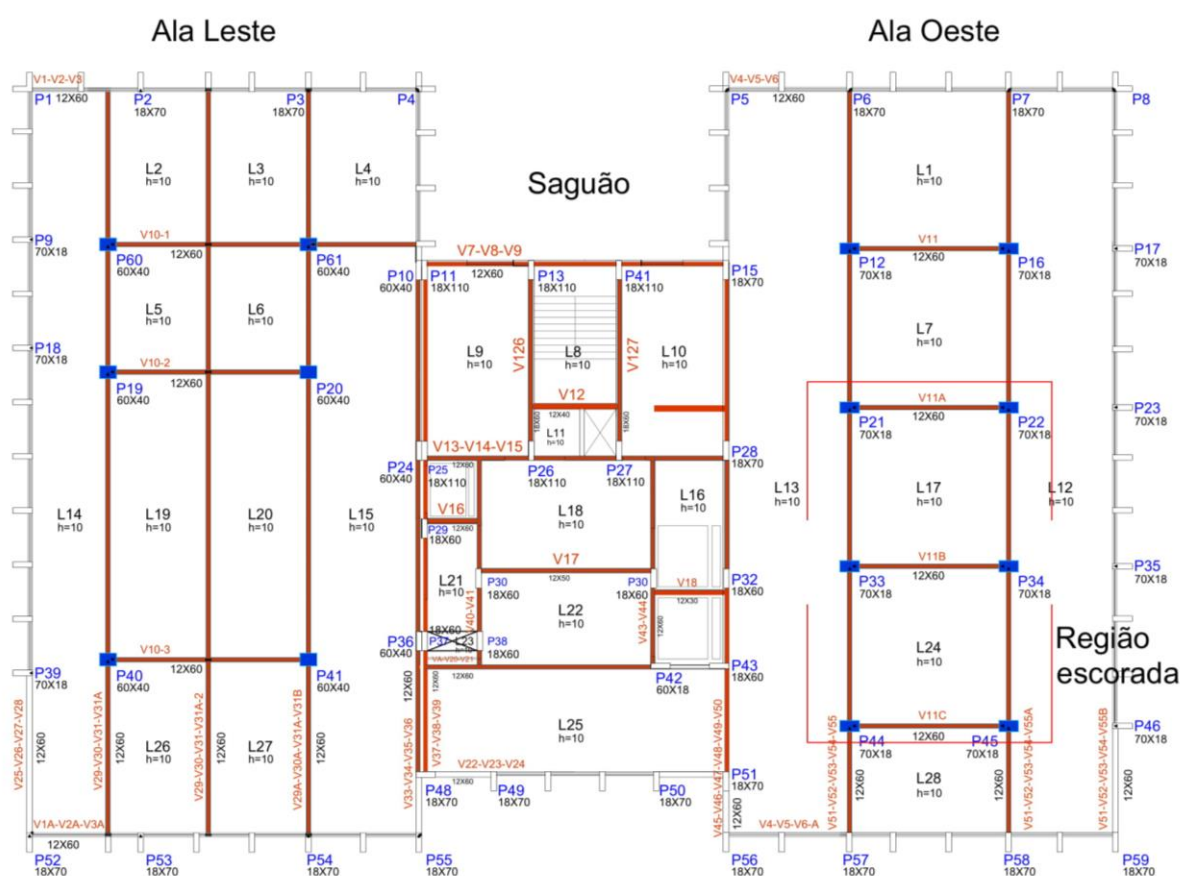
**Figura 4 – Elementos estruturais escorados**

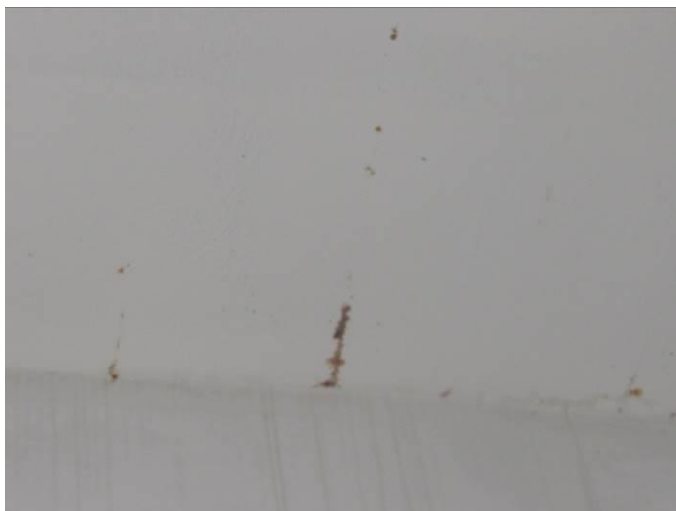
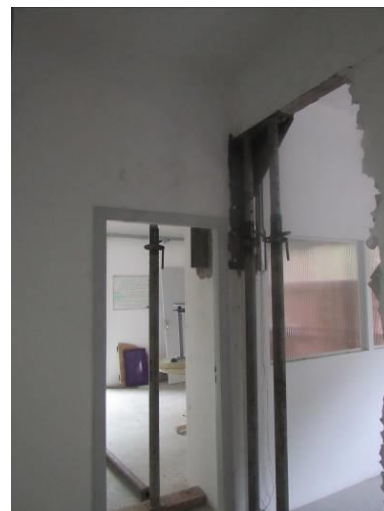
Os elementos estruturais deste pavimento não apresentam danos aparentes em decorrência do incêndio, tais como fissuras, deformações excessivas, entre outros. No entanto, foram constatadas manchas de escorrimento próximas ao encontro de lajes com vigas em diversos pontos ao longo do pavimento, provavelmente decorrentes da água utilizada no combate ao incêndio no pavimento superior. Foi verificado, ainda, manchamento alaranjado, indício da presença de ferrugem, decorrente do processo de corrosão das armaduras, conforme apresentado na Figura 5 (a). A Figura 5 (b) apresenta o escoramento realizado no pilar P45, sendo este o único elemento estrutural escorado no terceiro pavimento.

**Figura 5 – Imagens registradas no terceiro pavimento da edificação: (a) marcas de escorrimento entre a laje e a viga; e (b) escoramento do pilar P45**

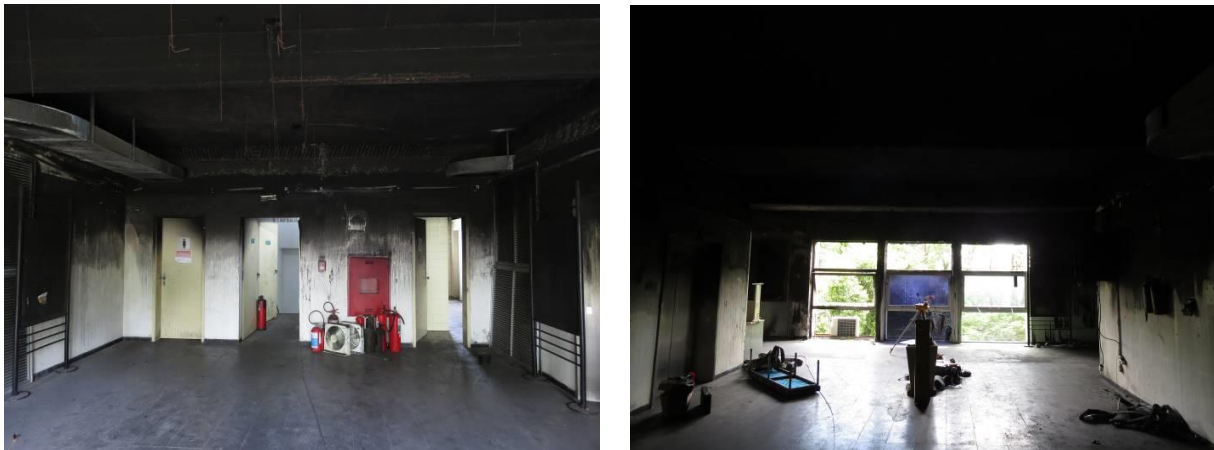
**Figura 6 – Imagens registradas no saguão do quarto pavimento da edificação**

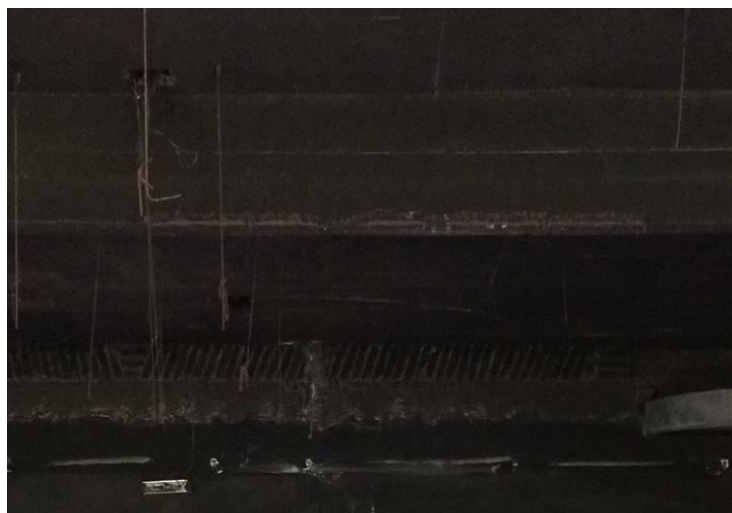
Verificou-se que algumas vigas apresentaram deslocamento do concreto na região de cobrimento das armaduras, conforme apresentado na Figura 7. No entanto, não é possível afirmar que isto tenha ocorrido em decorrência do incêndio, principalmente pela coloração escurecida similar aos outros elementos. Existe maior probabilidade que isto tenha ocorrido em função do processo de corrosão das armaduras antes da ocorrência do incêndio.

**Figura 7 – Deslocamento do concreto na região de cobrimento da viga V17**

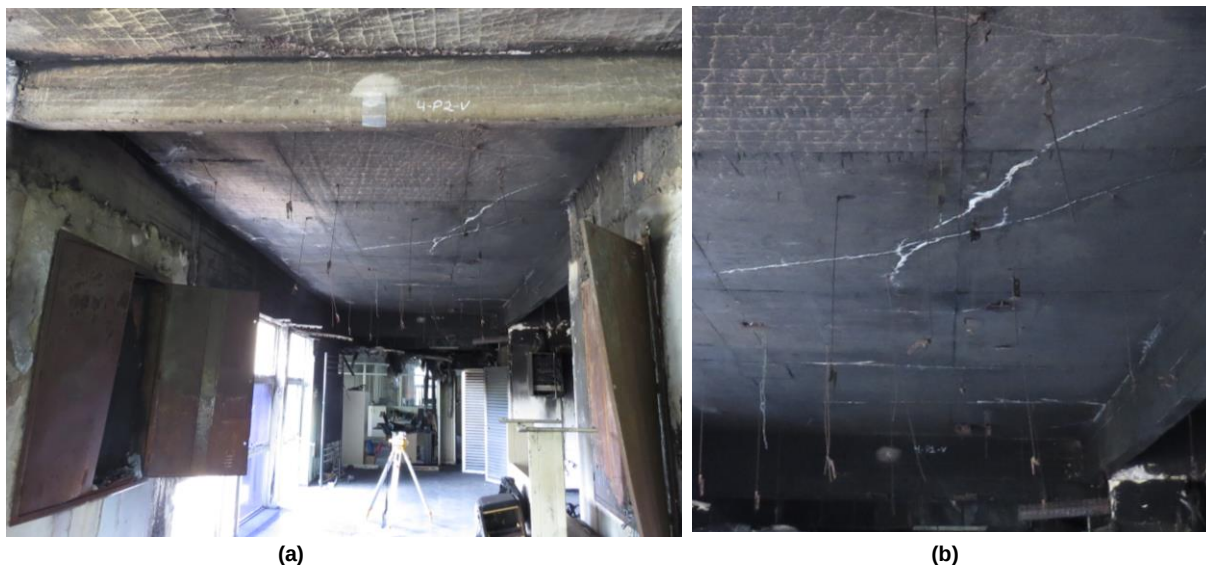
As lajes do saguão de acesso às alas oeste e leste apresentaram pontos de lixiviação, conforme apresentado na Figura 8. Resultando na precipitação de crostas brancas de carbonato de cálcio na superfície, fenômeno conhecido como eflorescência, resultante da água de infiltrações ou intempéries, podendo causar desagregação e perda de resistência estrutural.

**Figura 8 – Imagens registradas no quarto pavimento: (a) acesso às alas do pavimento; (b) detalhe das crostas brancas na laje**

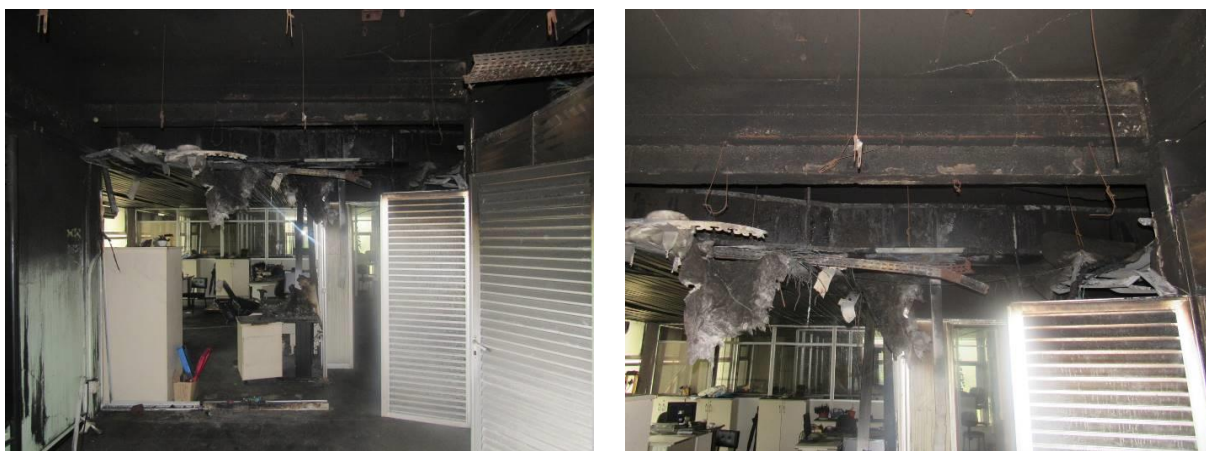
A Figura 9 apresenta imagens da ala oeste a partir do saguão, através da qual é possível observar que o forro e o mobiliário desta ala não foram afetados pelo incêndio, exceto na região da divisa entre as duas alas. Foi verificada a mesma situação descrita na Figura 7, onde a viga V37 apresentava deslocamento do concreto na região de cobertura, porém, é pouco provável que isso seja decorrente do incêndio, fortalecido pela presença destas manifestações em outros pontos da edificação, estes não afetados pelo incêndio.

**Figura 9 – Imagens registradas na divisa do saguão com a ala leste (viga V37)**

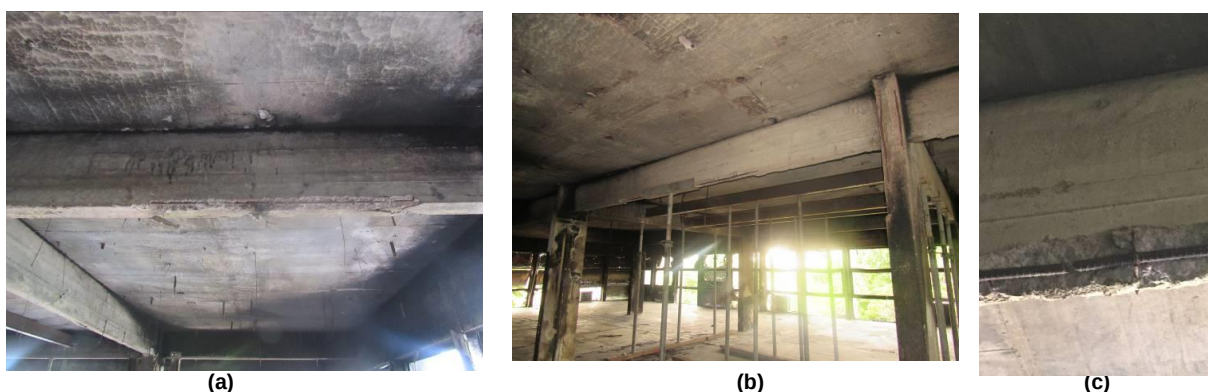
mais elevado do que outros, porém, no geral, todos os elementos apresentaram alteração de cor superficial, característico deste tipo de exposição. Alguns elementos, como a viga V37, apresentaram deslocamento do concreto na região de cobrimento das armaduras, deixando as mesmas expostas ao ambiente. Outros elementos, como as vigas V53, V51 (Figura 10), V11A, V11B, V11C (Figura 10), V53A e V52A, apresentaram, além de deslocamentos pontuais, deformação excessiva, com grande flecha no centro do vão e fissuras características desse tipo de solicitação. A situação mais grave é a viga 53, na qual uma das barras da armadura está rompida, conforme apresentado na Figura 10 (c).

**Figura 10 – Deslocamento do concreto na região de cobrimento da armadura da viga (a) V51 e (b) V53, (c) detalhe do rompimento da armadura longitudinal inferior da viga**

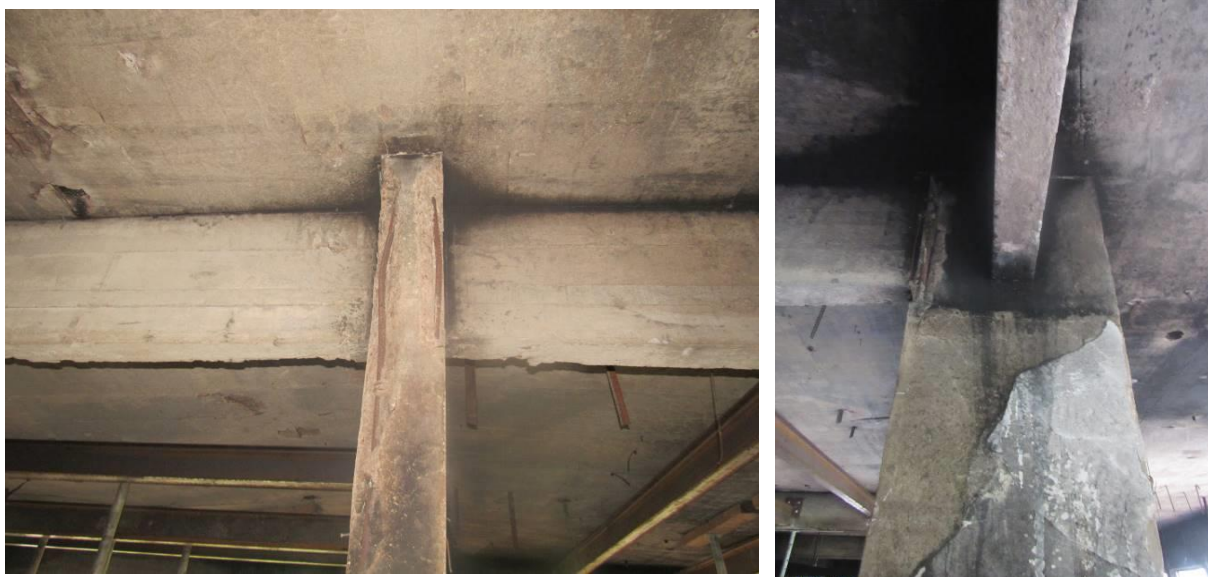
Os pilares P33, P44 e P34 apresentam fissuras características de esforço ao cisalhamento, além do deslocamento do concreto na região de cobrimento das armaduras e torção das barras longitudinais da armadura (Figura 12). Essas características foram detectadas na parte superior dos pilares, ou seja, nos locais onde ocorre a concentração de temperaturas mais elevadas. Além disso, a deformação excessiva das lajes próximas a este elemento pode ter contribuído para aumentar a degradação devido ao maior esforço de flexo-compressão imposto.

**Figura 12 – Deslocamento do concreto na região de cobrimento e deformação da armadura dos pilares (a) P33 e (b) P34**

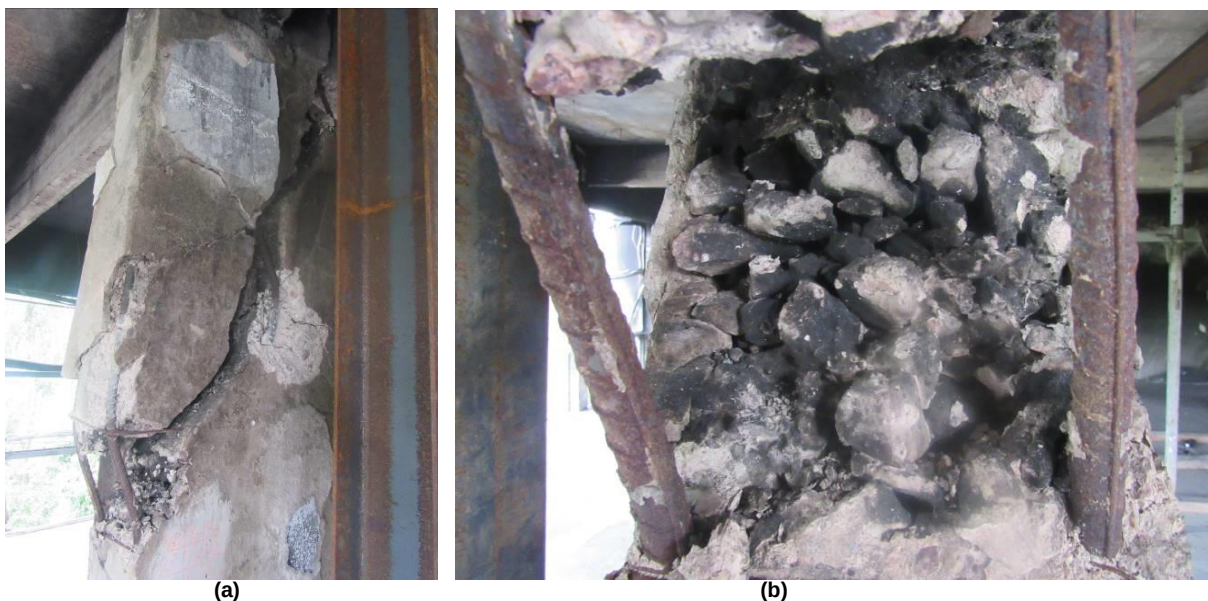
O pilar P45 apresenta características de rompimento, com diversas trincas, deslocamento do concreto e torção das barras da armadura longitudinal (Figura 13 (a)). Foi possível observar, conforme as imagens apresentadas na Figura 13 (b), que o concreto utilizado neste elemento apresenta sinais de má qualidade, inclusive com sinais de segregação, tornando a sua capacidade resistente menor que a dos demais elementos, o que justifica a sua falha em comparação com os outros elementos.

**Figura 13 – Situação do pilar P45 (a) fissuração e deformação da armadura e (b) qualidade do concreto no interior do pilar (sinais de segregação do agregado graúdo)**

Devido ao rompimento do pilar P45 no 4º pavimento o mesmo necessitará de reforço estrutural ao longo de todos os pavimentos da edificação (Térreo até o 6º pavimento), assim como os pilares P34 e P58 também necessitam de reforço estrutural do pavimento térreo ao 6º pavimento.

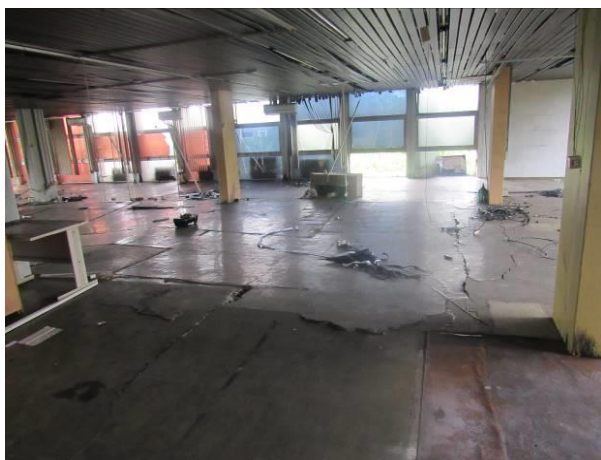
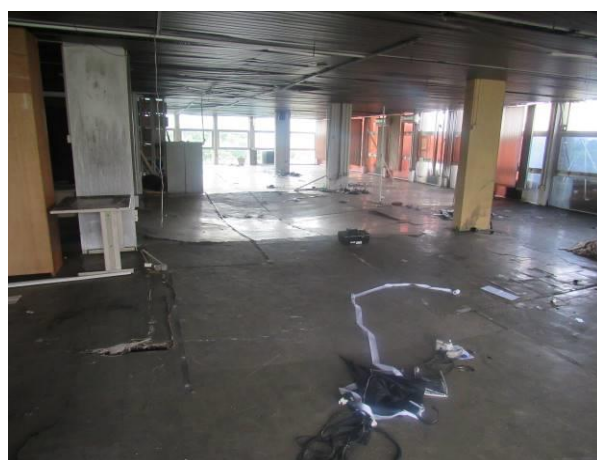
A Figura 14 apresenta uma imagem da parte superior das lajes do quinto pavimento, enquanto a Figura 15 apresenta uma vista da parte inferior, através da qual é possível observar que estes elementos foram fortemente afetados pelas elevadas temperaturas, apresentando grandes fissuras e deformações. Verifica-se, pelas imagens da parte inferior, a exposição das armaduras em diversos pontos e a fissuração da laje na região de ligação da mesma com as vigas de apoio, além de fissuras diagonais próximas aos cantos, que caracterizam o seu rompimento.

**Figura 14 – Vista superior das lajes do quinto pavimento**

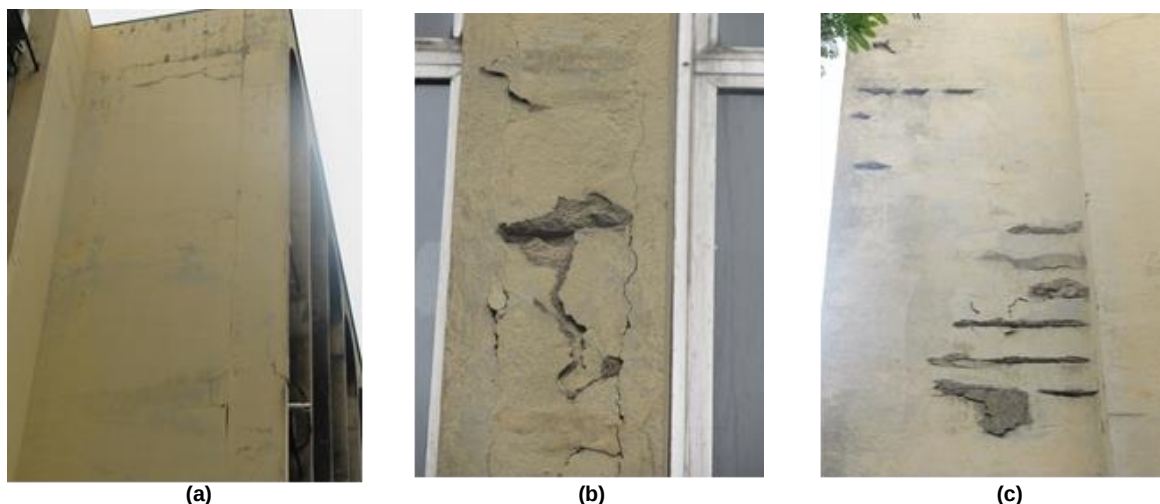
Na fachada da edificação, foram verificadas diversas fissuras manifestadas em função da dilatação térmica diferencial dos elementos, como a alvenaria e a estrutura de concreto armado, conforme

apresentado na Figura 16. Esse tipo de situação representa perigo aos usuários, uma vez que o revestimento pode se desprender e atingir alguma pessoa ou veículo que esteja transitando na área externa do prédio.

**Figura 16 – Fissuras e deslocamento do revestimento de argamassa na fachada**

Devem ser recuperados os elementos danificados na fachada com tratamento das armaduras aparentes, infiltrações e execução de camada de proteção (revestimentos, cobrimento e pintura);
