## **Edital de Tomada de Preços nº. 019A/2019**

**Processo Nº 0050.1511/19-9**

**1.1.** O presente procedimento licitatório visa à contratação de empresa especializada, para execução dos serviços necessários para a recuperação estrutural do prédio sede da ASCAR/EMATER-RS, localizado na Rua Botafogo, 1051, Bairro Menino Deus, em Porto Alegre/RS, do tipo “MENOR PREÇO”, EMPREITADA POR PREÇO GLOBAL, com fornecimento de material e mão de obra, conforme descrição e condições especificadas no **ANEXO I – PROJETO BÁSICO**, e demais condições estabelecidas neste edital.

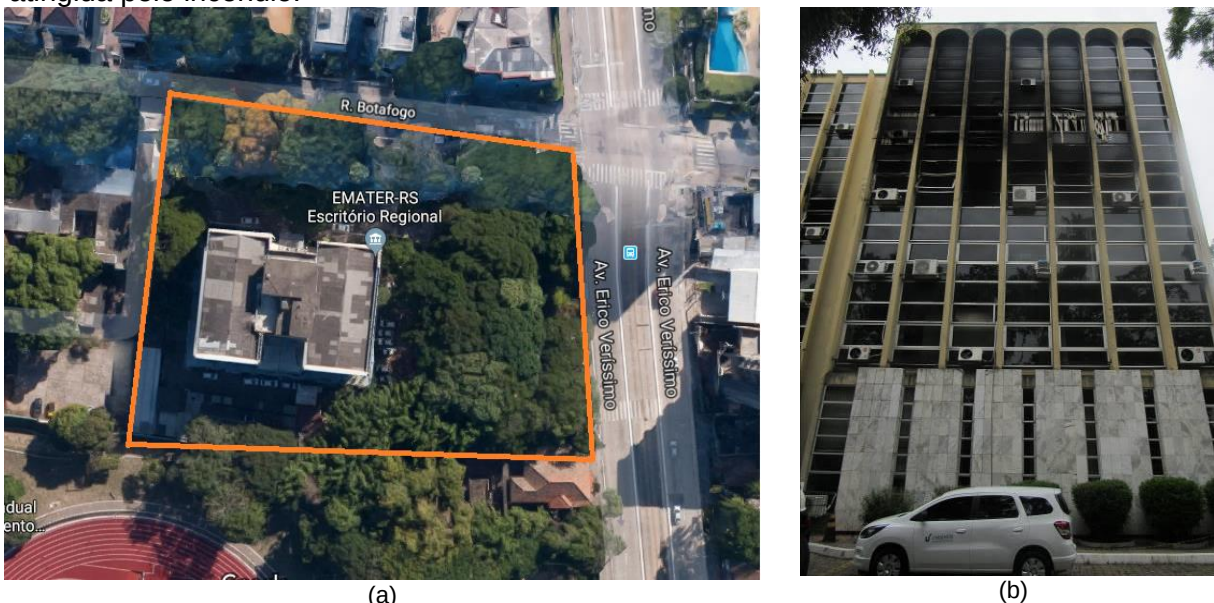
Figura 1 – (a) Imagem aérea do terreno onde a edificação está implantada (Google Maps, 2018) e (b) vista da fachada frontal da ala oeste após incêndio

ocorrência do sinistro teve reflexos, além do pavimento atingido (4º pavimento), nos elementos do 3º e do 5º pavimento, ficando limitado à ala oeste e ao saguão da edificação. A Figura 1 apresenta uma imagem aérea do terreno onde a edificação está implantada e uma vista da fachada principal da ala oeste, atingida pelo incêndio.

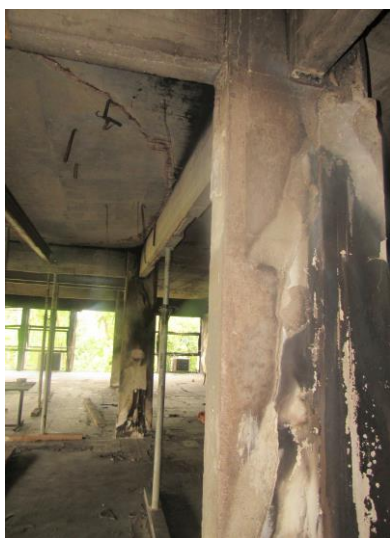
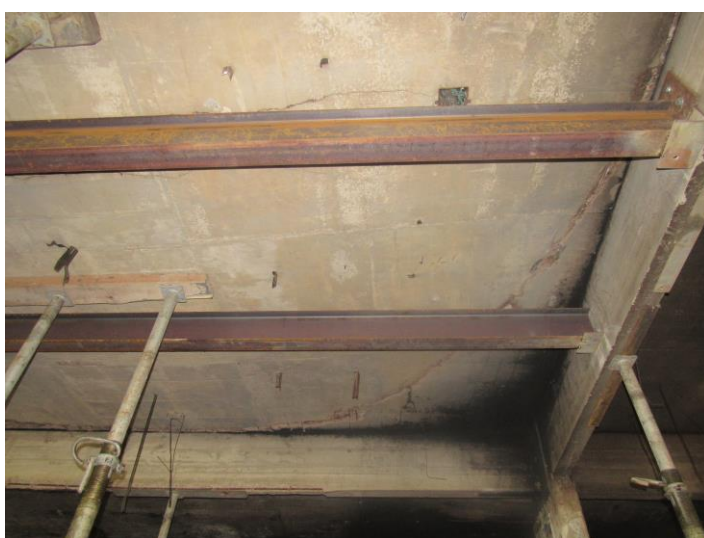
**Figura 15 – Vista inferior das lajes do quinto pavimento**

A Figura 14 apresenta uma imagem da parte superior das lajes do quinto pavimento, enquanto a Figura 15 apresenta uma vista da parte inferior, através da qual é possível observar que estes elementos foram fortemente afetados pelas elevadas temperaturas, apresentando grandes fissuras e deformações. Verifica-se, pelas imagens da parte inferior, a exposição das armaduras em diversos pontos e a fissuração da laje na região de ligação da mesma com as vigas de apoio, além de fissuras diagonais próximas aos cantos, que caracterizam o seu rompimento.

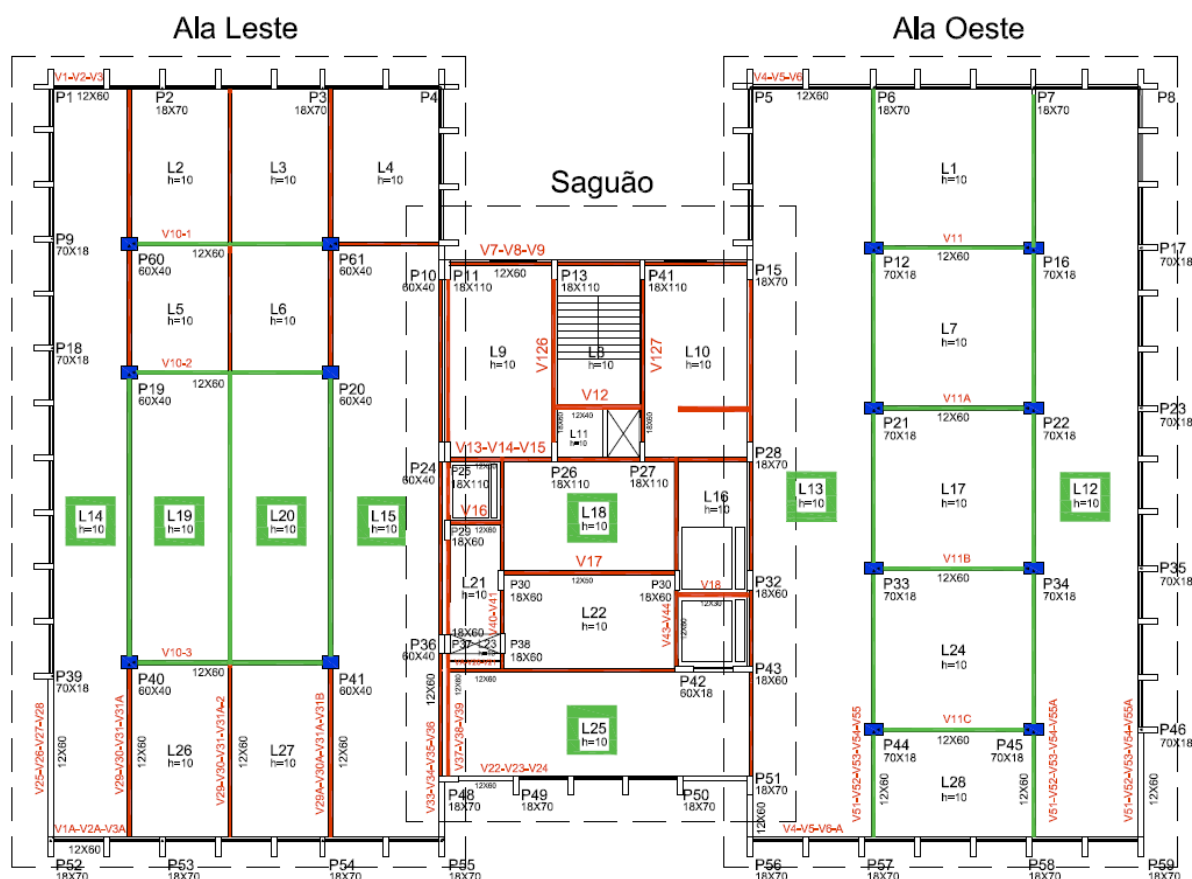
**Figura 2 – Localização em planta baixa do pavimento tipo dos elementos estruturais que necessitam reforço estrutural**

Diante do exposto acima, na Figura 2 estão destacados com verde na planta baixa do pavimento tipo, os elementos que necessitam de reforço estrutural, sendo as Lajes (L12, L13, L14, L15, L18, L19, L20 e L25), Vigas (V10, V30, V51, V52, V53, V54, V55), contemplando o 1º, 2º, 3º, 5º e 6º pavimento

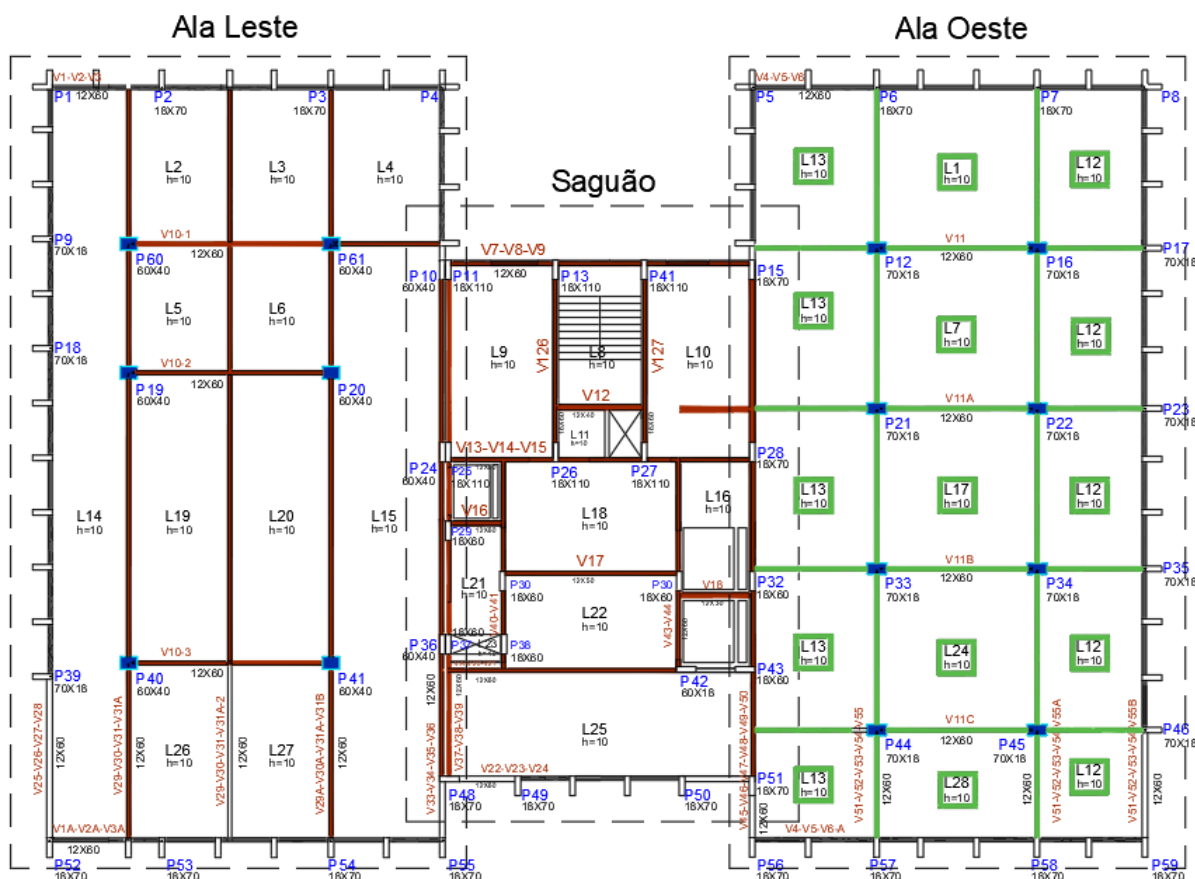
**Figura 3 – Localização dos elementos do 4º pavimento que necessitam de recuperação estrutural pós incêndio**

As lajes e as vigas internas do 4º pavimento, evidenciadas na Figura 3, serão todas removidas e reconstruídas, conforme procedimento explicitado no relatório RT 2580/2018, com a finalidade de restabelecer as condições normais e com previsão de reforço estrutural, para o carregamento da estrutura a níveis não previstos na época em que a edificação foi projetada.

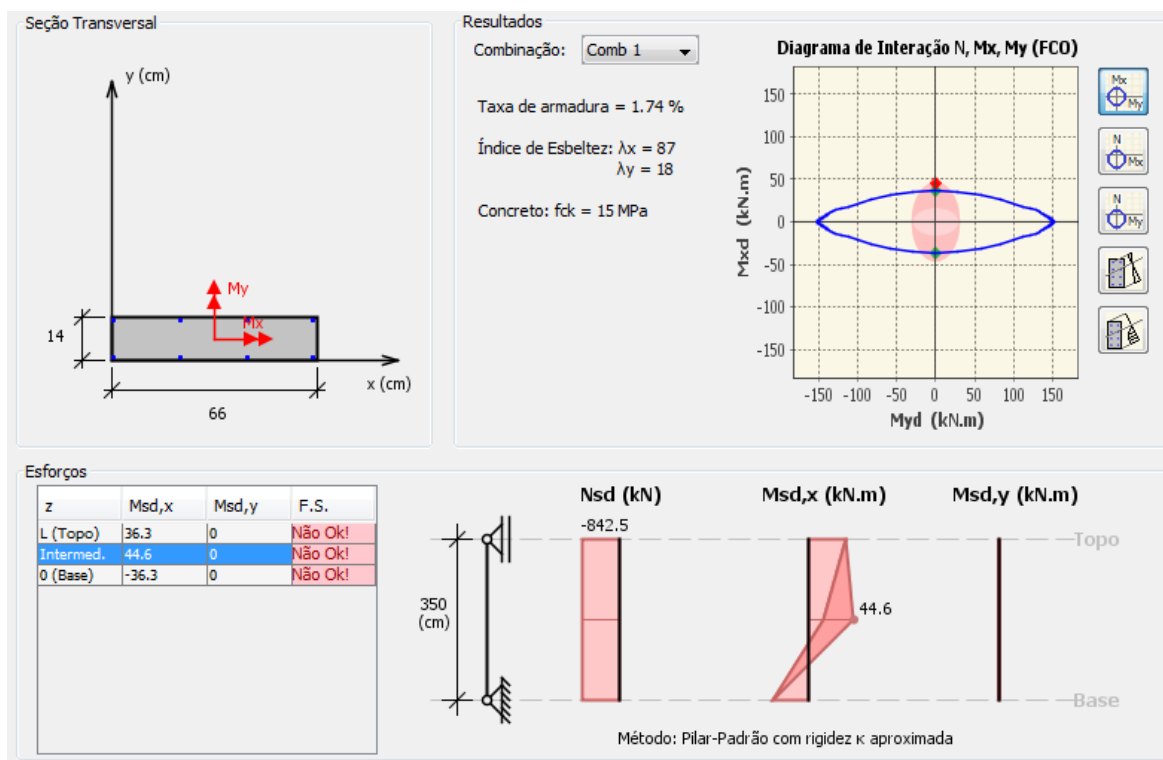
**Figura 9 – Verifica dos Pilares P12, P16, P21, P22, P33, P44 (18x70)**

Verificação dos pilares P12, P16, P21, P22, P33, P44 do 4º pavimento que sofreram ação do fogo, passando a considerar uma seção com dimensões de 14x66 cm.

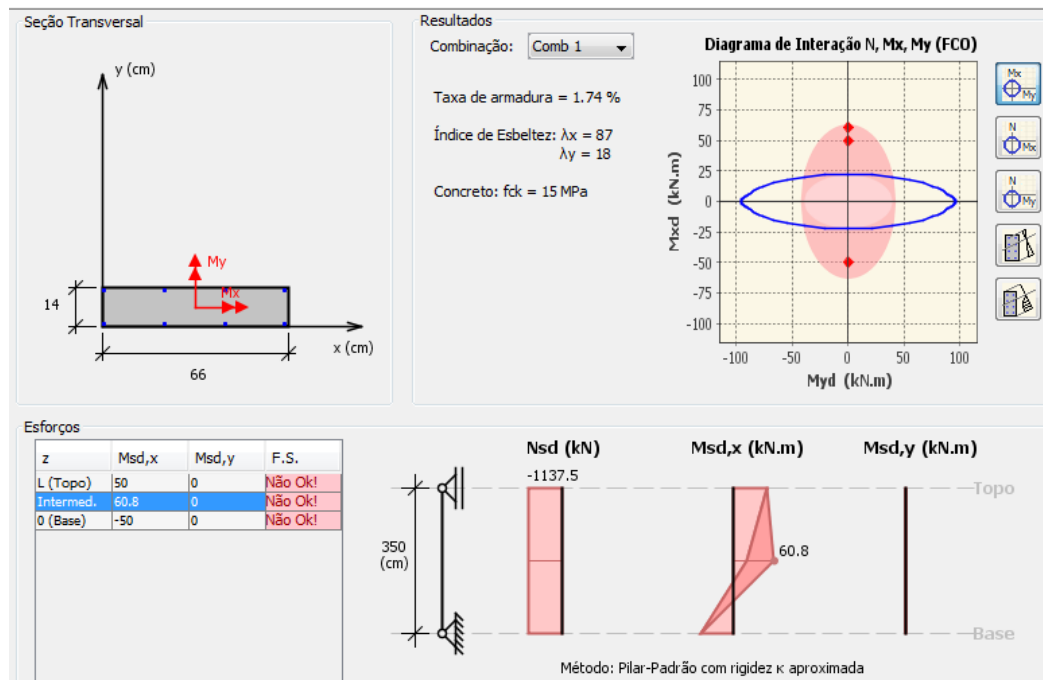
**Figura 10 – Verificação do Pilar P34 (18x70)**

Devido ao rompimento do pilar P45 no 4º pavimento o mesmo necessitará de reforço estrutural ao longo de todos os pavimentos da edificação (Térreo até o 6º pavimento), assim como os pilares P34 e P58 também necessitam de reforço estrutural do pavimento térreo ao 6º pavimento.
